# BEHEERSPLAN

## 333 INTERIEUR KAPEL EN APOTHEEK SINT-ELISABETHGASTHUIS

Koning Albertstraat 12-16 | 3290 Diest

Opgemaakt te Herentals | juni 2017

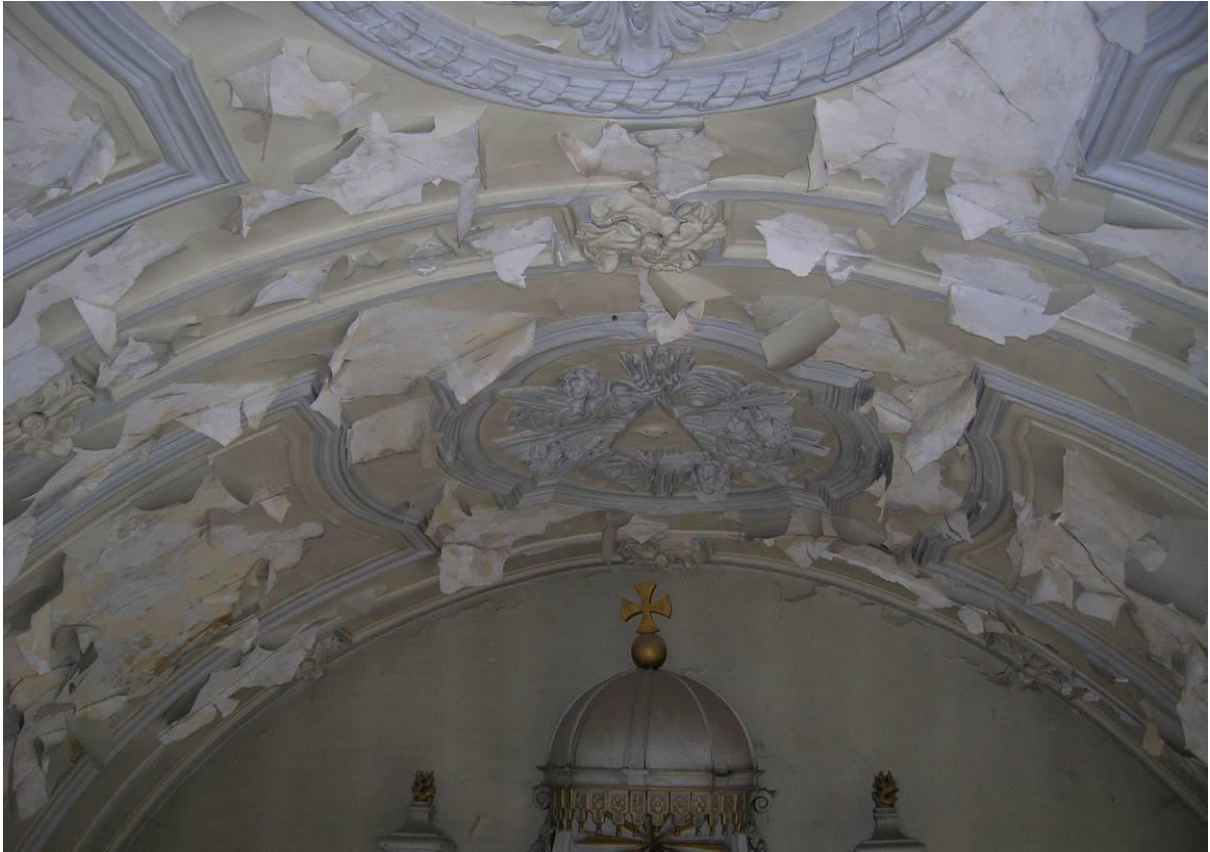
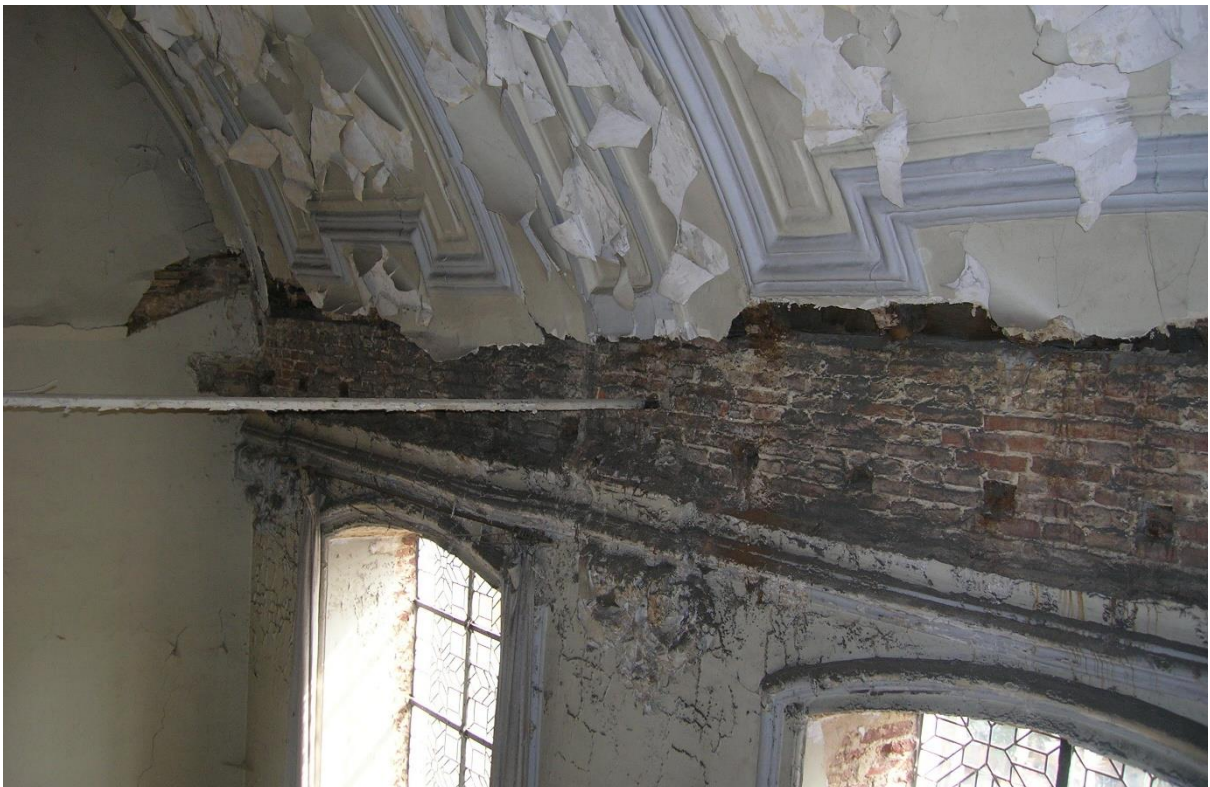
Afbeelding 11-12: zichten op het tongewelf en sterk beschadigde stucwerk, sporen van huiszwam

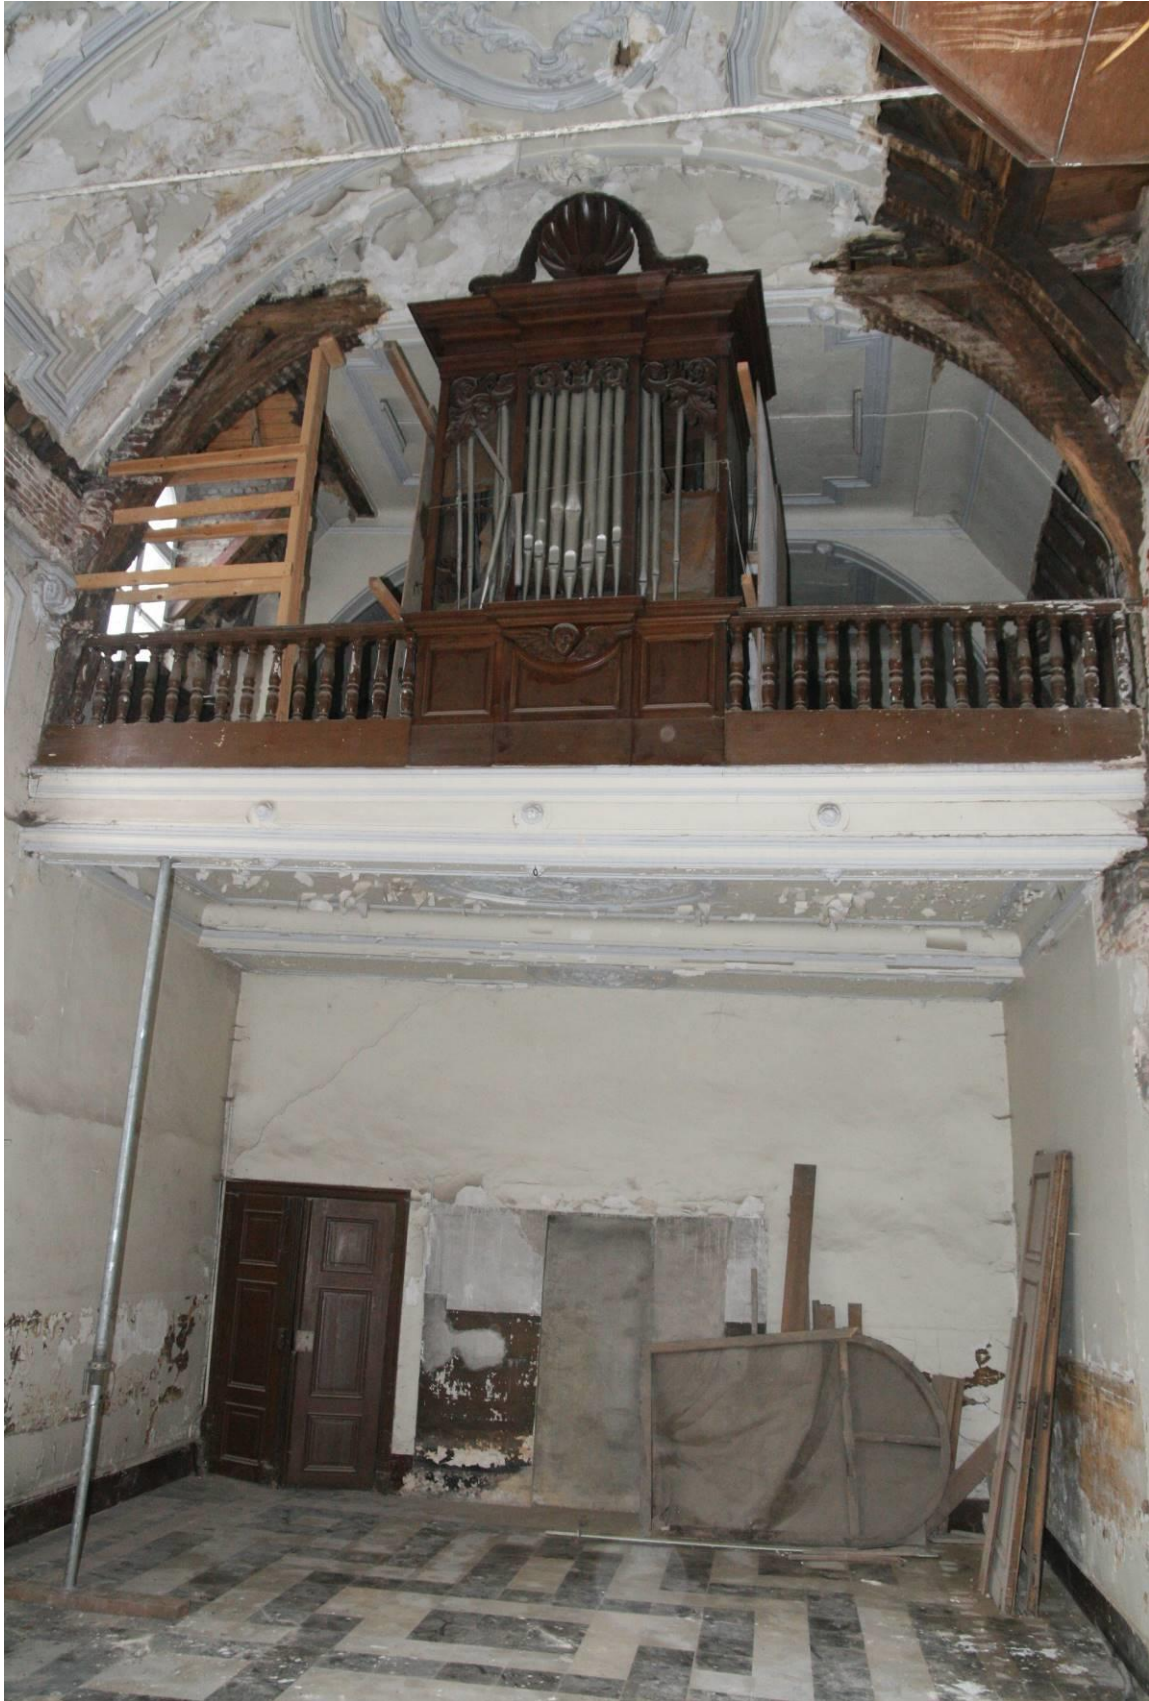
Afbeelding 13: Zicht richting het oksaal met orgel, centraal onderaan stond vroeger de biechtstoel.  
Rechts bovenaan: schade door aantasting huiszwam

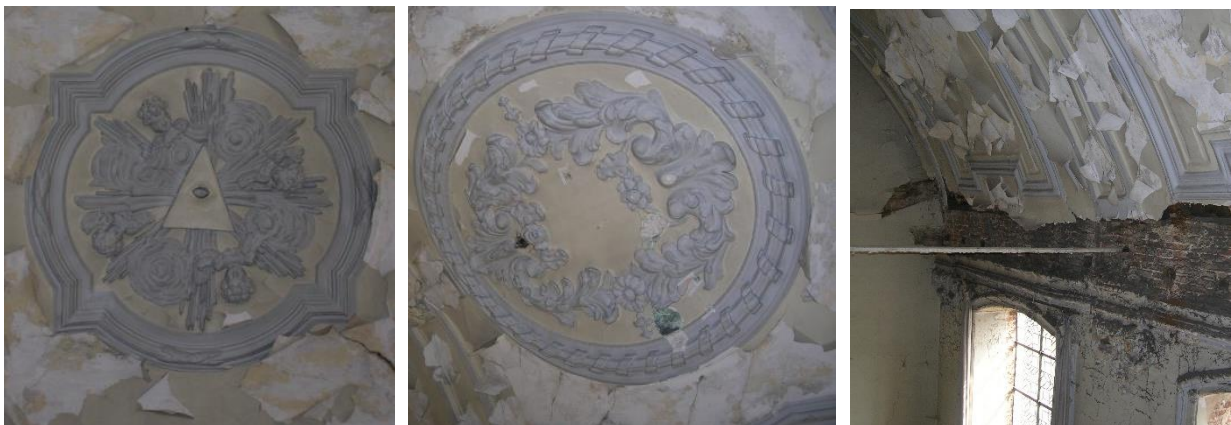
Het **tongewelf** boven het schip is versierd met stucwerk met drie geprofileerde velden met een centraal medaillon. (*afbeelding 14-16*) In deze medaillons komen respectievelijk een doorboord hart, een bloemenkrans en een oog omlijst door een driehoek, het symbool van de Drieëenheid, voor. Aan het op maat gemaakte stucwerk van het plafond is te zien dat de muur tussen gang en kapel allicht ook tijdens deze verbouwing werd voorzien. Men heeft de reeds aanwezige tussenbalk van het oksaal ingewerkt in een verlaagd plafonddeel. Indien men deze balk langs beide zijden zichtbaar zou hebben gelaten, was de resterende strook tussen balk en muur te smal geworden om nog te voorzien van een geometrische tekening voor het stucwerk. Om die reden werd de breedte van de balk toegevoegd aan het tussenveld. Dit wijst er op dat de muur er reeds stond en niet later werd toegevoegd. De huidige deuropening werd later aangepast, aanvankelijk was de ingang centraal. Dit is zichtbaar aan een duidelijke aftekening van verticale scheuren en aan de nis langs de binnenzijde.

Afbeelding 14-16: Stucwerk van het tongewelf

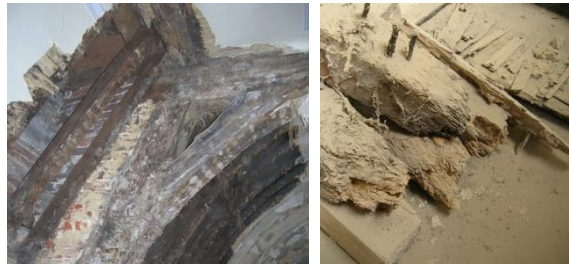
Het stucwerk is nog origineel van 1780, wat betekent dat het toen nog volledig met de hand gemaakt werd. Jammer genoeg werd het stucwerk ernstig beschadigd door verwaarlozing, waterinsijpeling en huiszwam. Vóór de restauratie moest in tussentijd een spoedprocedure worden gestart door De Regie, om de huiszwam aantasting van het achttiende-eeuwse gewelf in de kapel te saneren. Een groot deel van het waardevol stucwerk bleek onherroepelijk aangetast en moest noodgedwongen verwijderd worden. (afbeelding 17 en 18)

Afbeelding 17-18: schade door huiszwam

Om verdere schade te voorkomen werden de kritieke en loskomende gedeelten van het stucgewelf verstevigd. De door **huiszwam** aangetaste delen van het stucwerk en de onderliggende houten draagstructuur werden reeds verwijderd. De

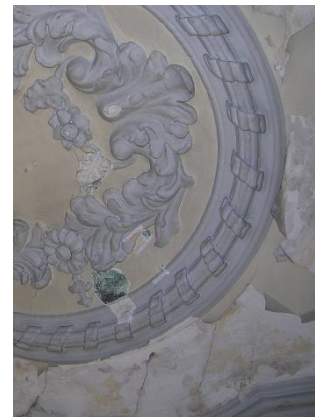
Momenteel zijn de vlakke delen van het stucwerk van het plafond licht beige beschilderd, terwijl de lijsten een lichtgrijze kleur kregen. Kleuronderzoek wees uit dat de kleurstelling oorspronkelijk anders was. De lijsten van médaillons waren oorspronkelijk wit gekalkt, terwijl de achtergrond van het médaillon oorspronkelijk in een zwarte kalkverf<sup>15</sup> werd gezet. In een tweede kleurlaag werden de lijsten lichtgroen gekalkt, de achtergrond werd in een groene kalkverf gezet. Voor een gedetailleerde beschrijving van de afwerkingslagen van het stucwerk kan hier verwezen worden naar het kunsthistorisch onderzoek uitgevoerd door Studiebureau Monumentenzorg.<sup>16</sup> Een belangrijk gegeven is dat er momenteel 13 tot 15 lagen kalkverf en synthetische verf over het stucwerk heen werden gezet. Deze toename in dikte zorgt ervoor dat er diepte en detail van de vormgeving van het stucwerk verloren gaat. Tijdens de restauratie zullen de bestaande overschilderingen mechanisch verwijderd moeten worden door middel van scalpel en lichtjes behameren met aangepaste beiteltjes tot op de oorspronkelijke verflaag, evenwel zonder het stucwerk te beschadigen.

Invullingen van vroegere herstellingen, die niet integreerbaar zijn, worden verwijderd. Voor het schilderen van plafonds en muren wordt best weer geopteerd voor een traditionele kalkverf. Afbeelding 19: stratigrafie stucwerk

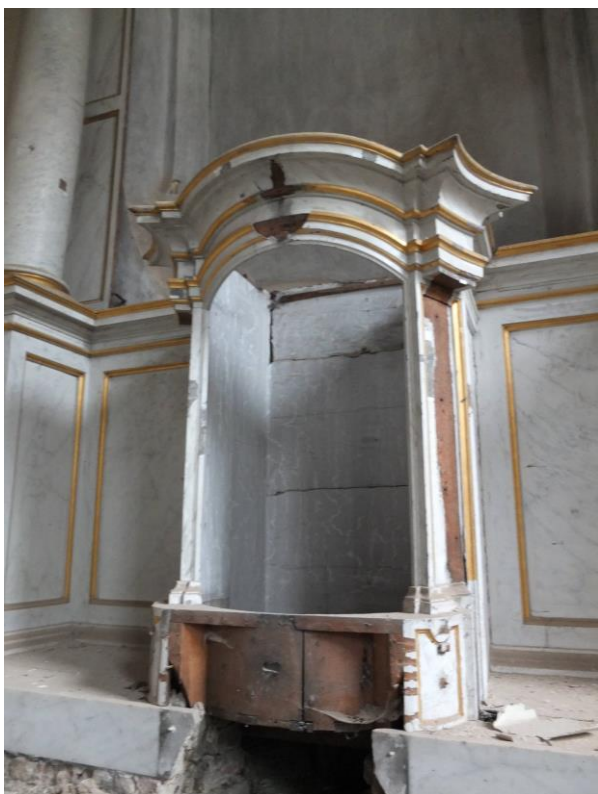
Huidige staat van het tabernakel, 2015

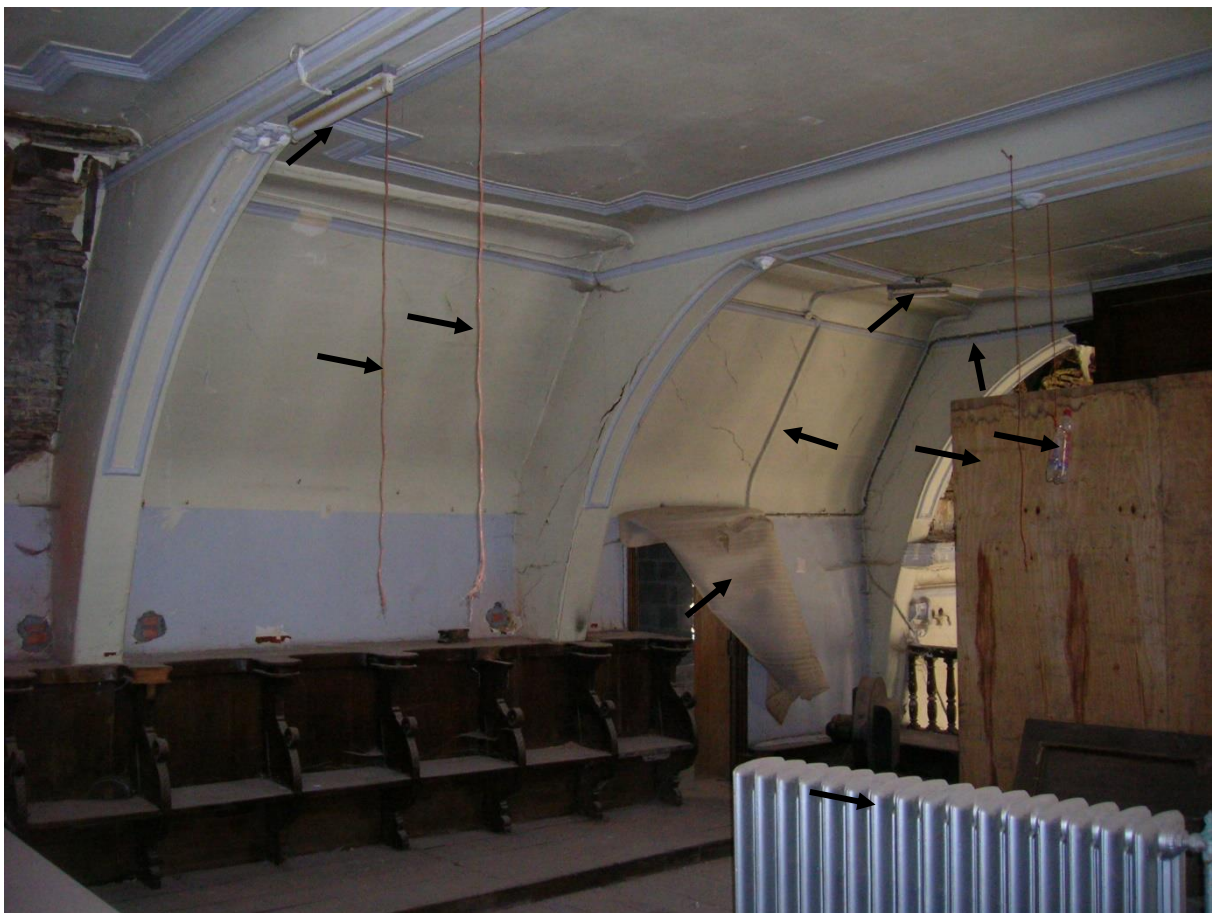
Afbeelding 3: voorbeeld storende elementen: foto van het oksaal met aanduiding van elementen die de belevingswaarde verstoren

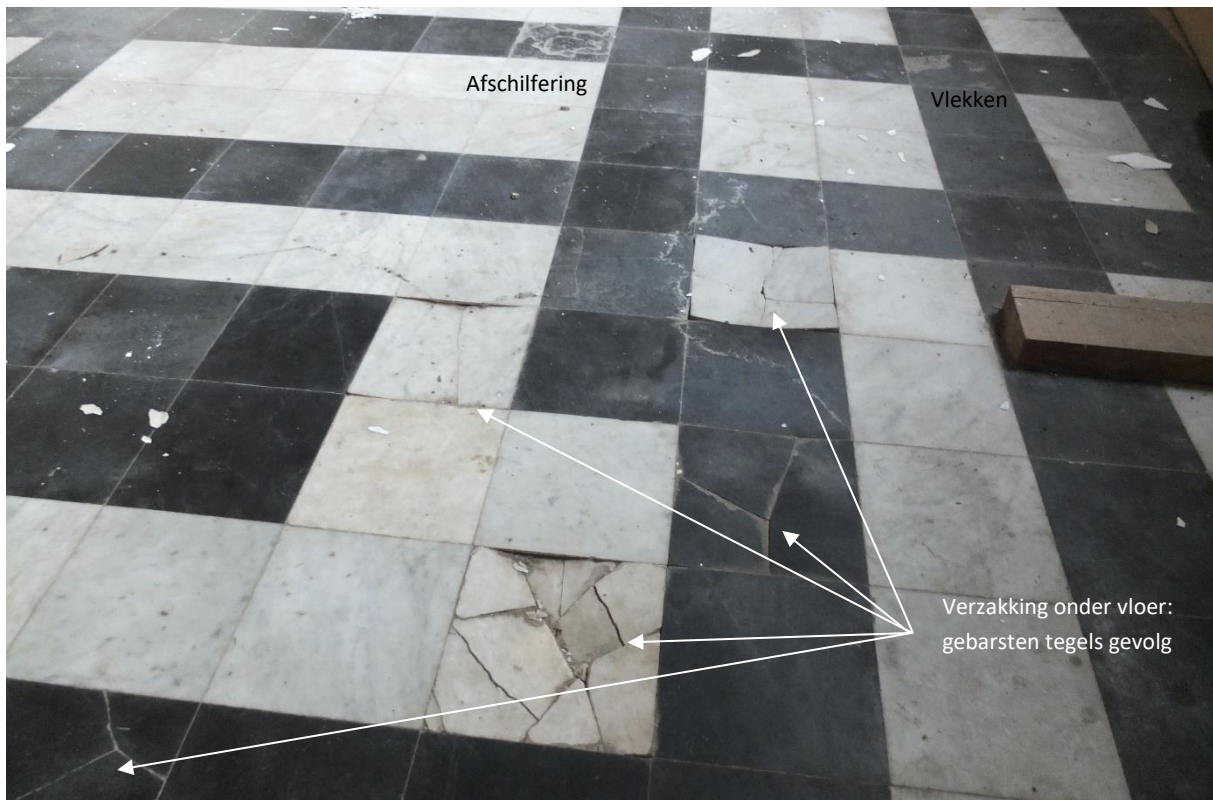
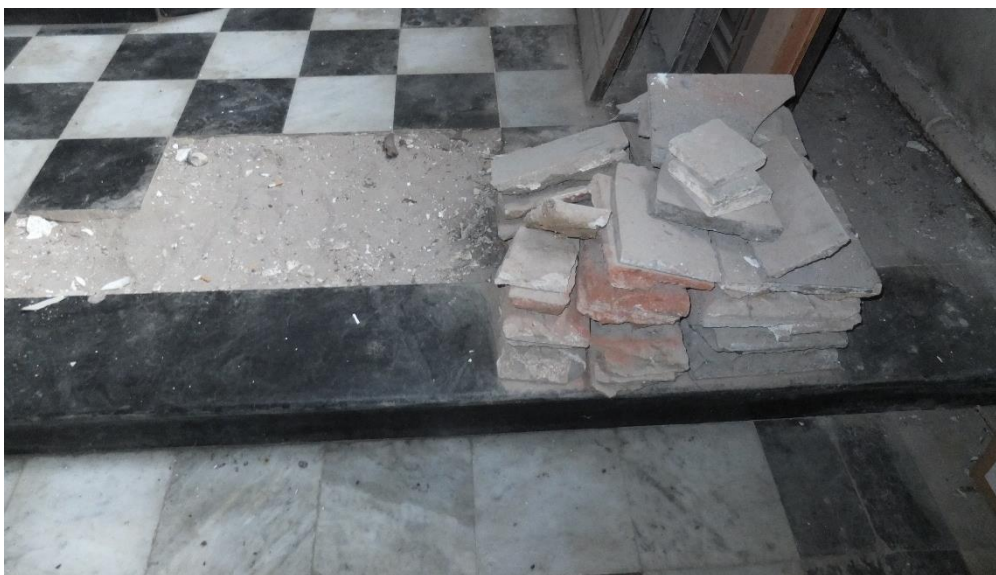
De marmeren vloer verkeert momenteel in een redelijk slechte staat. Verschillende tegels zijn beschadigd, gebroken of verwijderd. Een deel van de schade is het gevolg van verzakkingen van de ondergrond, de tegels liggen namelijk in een kalkmortel op zand. De ondergrond zal gestabiliseerd moeten worden, om te voorkomen dat er nog meer tegels barsten en er waardevol historisch materiaal verloren gaat.

Om de overige **schade goed in beeld te brengen** zal de vloer eerst en vooral moeten worden ontstof en schoongemaakt. Omdat de ondervloer niet stabiel meer is en er reeds veel tegels beschadigd en uitgebroken werden, is het beter de hele **vloer te herplaatsen** op een nieuwe ondervloer. Als de vloer herplaatst wordt, moeten de tegels zeer voorzichtig verwijderd worden. Daar ze op een kalkmortel geplaatst werden of op zand, is de hechting niet groot en kunnen ze vrij gemakkelijk losgemaakt worden. Alle tegels dienen genummerd te worden en veilig worden opgeslagen. Nadien moeten de tegels op exacte dezelfde plaatst teruggeplaatst kunnen worden, om verschillen in patroon en looplijnen (uitslijting) te voorkomen. Het legbed zal gestabiliseerd moeten worden en er zal terug een kalkmortel gebruikt moeten worden. Tegels die onherstelbaar beschadigd zijn worden vervangen door een nieuwe marmeren tegel.
