# BEHEERSPLAN

## 333 INTERIEUR KAPEL EN APOTHEEK SINT-ELISABETHGASTHUIS

Koning Albertstraat 12-16 | 3290 Diest

Opgemaakt te Herentals | juni 2017

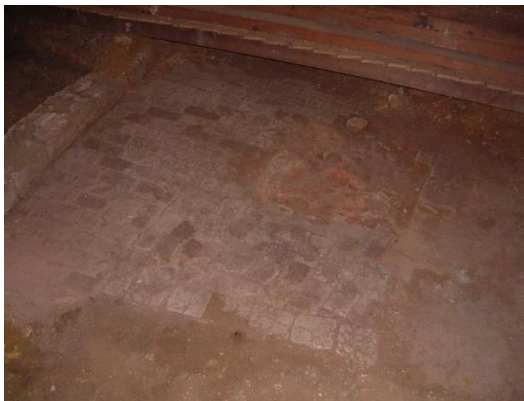
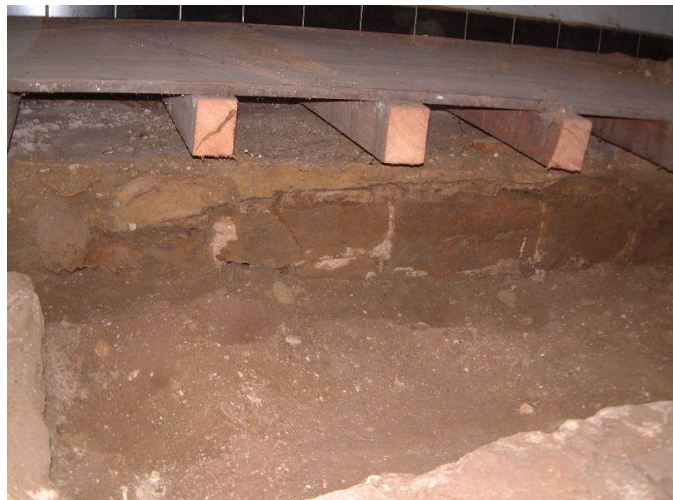
Afbeelding 14 en 15 (links): vijftiende-eeuwse vloerrestanten  
Afbeelding 16 (rechts): oude funderingsmuur in ijzerzandsteen

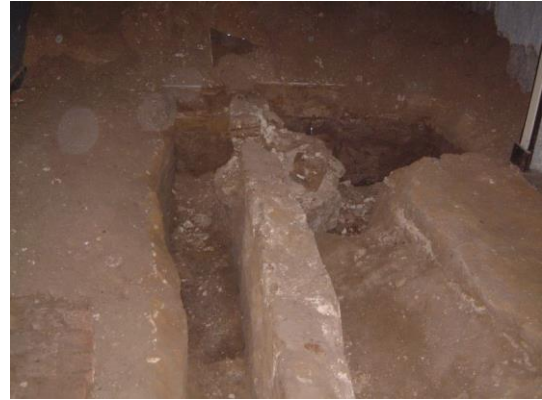
Een andere opmerkelijke vondst is een funderingsmassief dwars op de voorgevel. Het gaat hier over een zuilfundering in stortwerk (kalkmortel en ijzerzandsteenpuin). Op basis van beperkte archeologica in de funderings sleuf werd de structuur gedateerd als vijftiende-eeuws.<sup>14</sup> Het dun en licht noord-zuid-verlopend funderingsmuurtje in gerecupereerde ijzerzandsteen kan een soort stenen basis voor een houten of lemen wand zijn, maar is verder niet dateerbaar wegens beperkte archeologische gegevens. (afbeelding 17)

Afbeelding 17: funderingsmuurtje in gerecupereerde ijzersteen

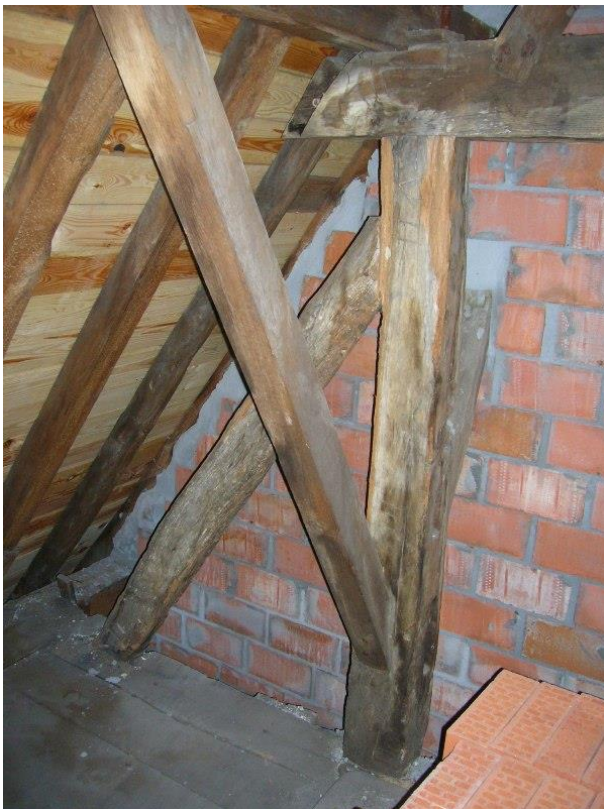
Het bovenste spantdeel op de zolder (afbeelding 18) is van een ander type en is duidelijk een restant van een vakwerkstructuur, analoog aan andere exemplaren die elders in het gebouw werden teruggevonden. (afbeelding 19)

Afbeelding 18: bovenste spantdeel op zolder restant is van een vakwerkstructuur

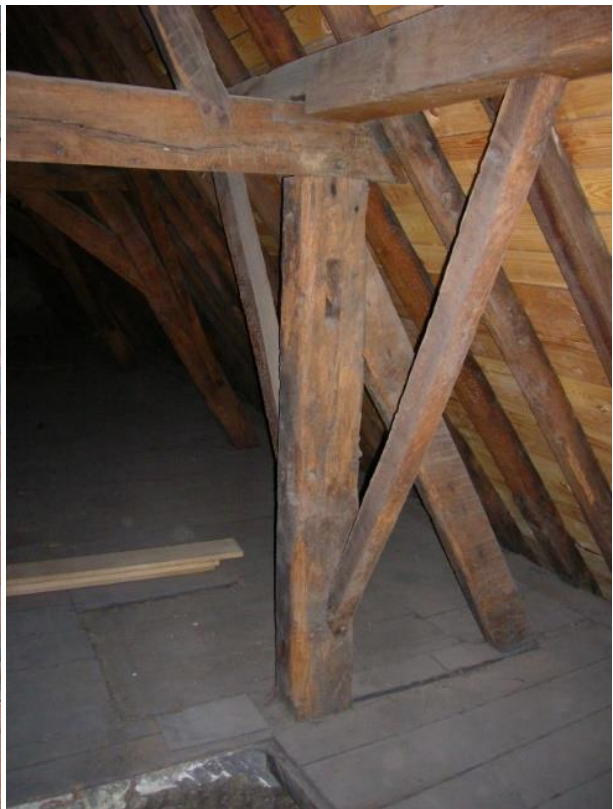
Afbeelding 19: ander voorbeeld restant vakwerkstructuur

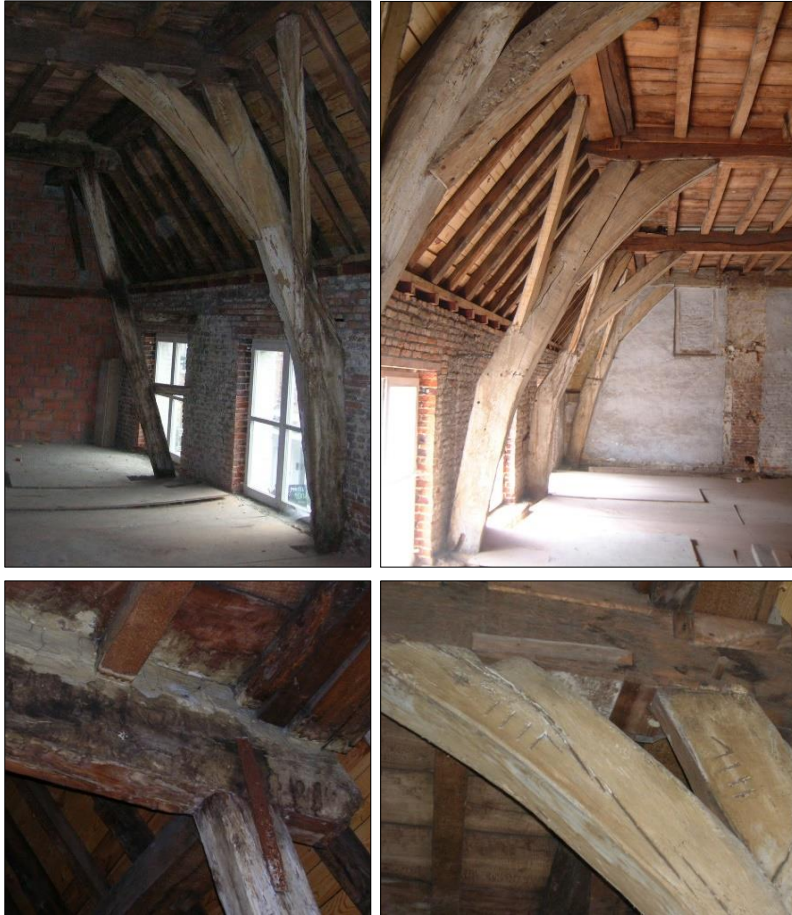
Bovendien is dit het enige spant waar de kromhouten spantbenen werden vervangen door een eerder recent grenen exemplaar opgevuld met een houten scheidingswand naar analogie met een vakwerkwand.

De knoop van spant 7 vertoont aan de onderzijde echter geen uitsparing die zou kunnen overeenstemmen met deze van een verdwenen korbeel die in geval van een normaal spant wél zichtbaar zou zijn geweest.

Afbeelding 20: (linksboven) spant 7 en 8  
Afbeelding 21: (rechtsboven) spanten 8-11  
Afbeelding 22: knoop spant 7  
Afbeelding 23: knoop spant 8

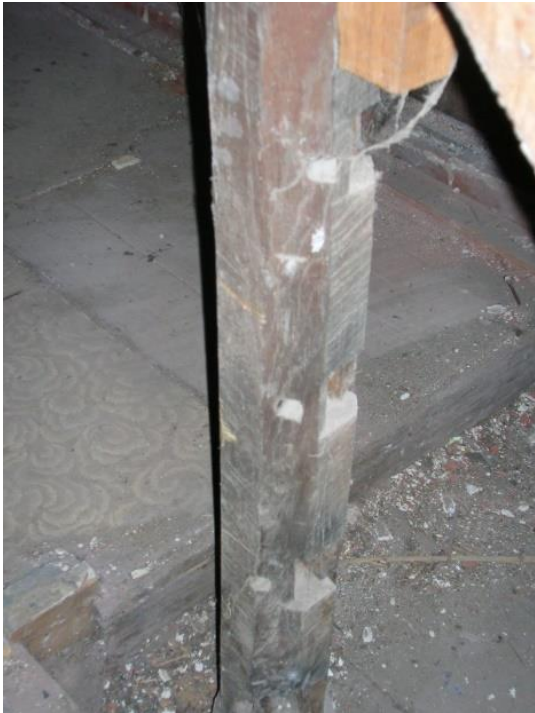
De huidige trap naar de zolder is samengesteld uit twee delen: de steektrap in het bovenste deel is veel ouder dan het onderste deel, dat pas werd toegevoegd nadat de oorspronkelijke zoldervloer werd verlaagd om een bijkomende verdieping te bekomen. De steunpaal tussen beide trappen is overduidelijk de as van een spiltrap, de inkepingen zijn nog aanwezig.

Afbeelding 28: as van de vroegere spiltrap

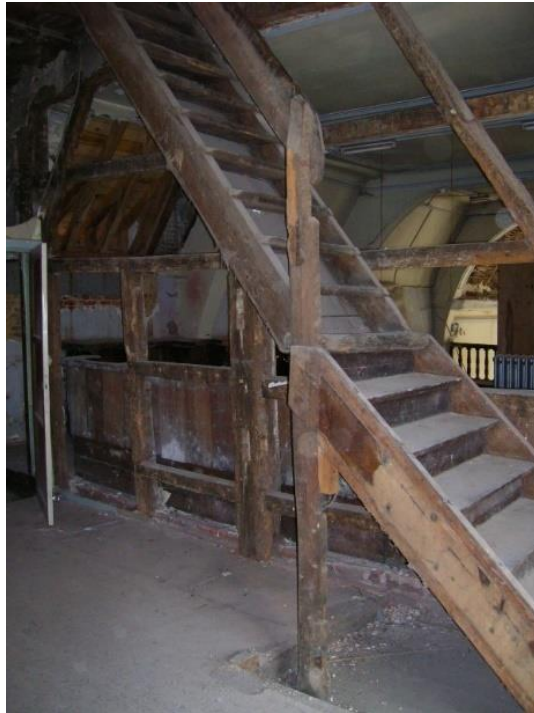
Afbeelding 29: twee delen van de trap

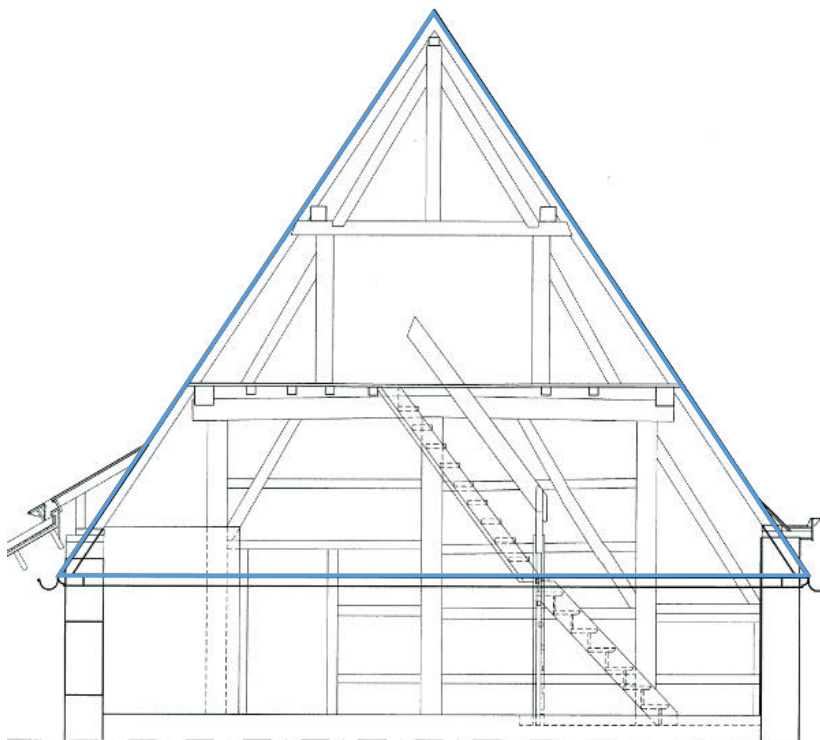
De trap eindigde op de vroegere zoldervloer: het niveau stemt perfect overeen met het snijpunt van de naar beneden doorgetrokken daklijn en de buitengevel (blauwe driehoek). (afbeelding 30) Het vreemde is wel dat het niveau van deze zoldervloer niet klopt met de deuropening in de vakwerkwand. Dit wijst er op dat de uitbreiding van de ziekenzaal pas in een later stadium werd toegevoegd aan de vakwerkaanbouw.

Afbeelding 30: snede over de trap, met aanduiding van het vroegere zolderniveau

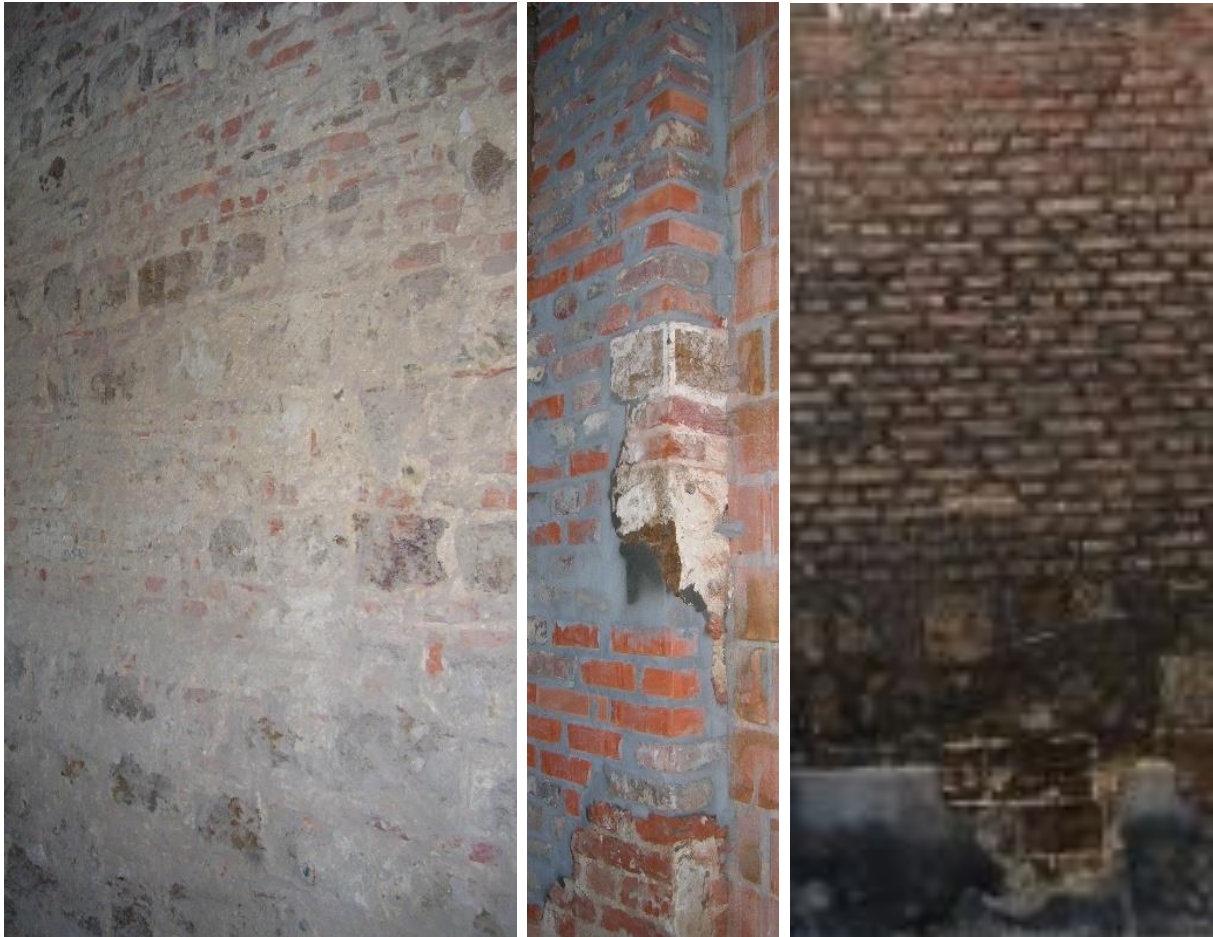
- Achtergevel: een massieve muur met ijzerzandstenen plint en fragmenten van speklagen tot aan de dakrand. Op het gelijkvloers was dit metselwerk goed bewaard omdat er een voorzetwand voorstond. (afbeelding 28)
- Er zijn ijzerzandstenen terug te vinden in de achtergevel tot aan de muur tussen gang en apotheek. (afbeelding 29)
- Voorgevel: hier is een restant van een gelijkaardige plint in ijzerzandsteen zichtbaar. Het metselwerk erboven bevat geen ingewerkte ijzersteen en werd waarschijnlijk later hermetst. (afbeelding 30)

Afbeelding 31 (links): achtergevel: muur in metselwerk met speklagen en een ijzerzandstenen plint

Afbeelding 32 (midden): muur tussen gang en apotheek

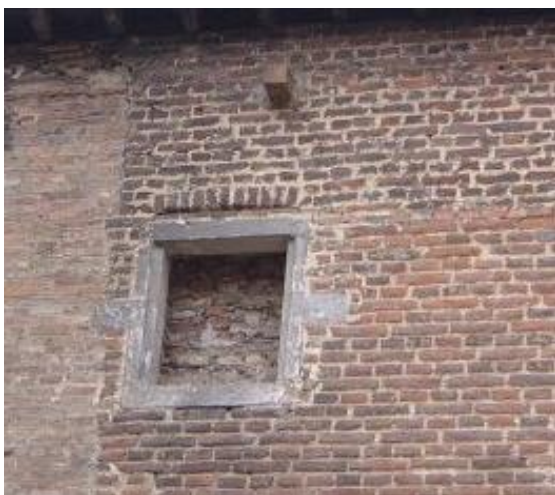
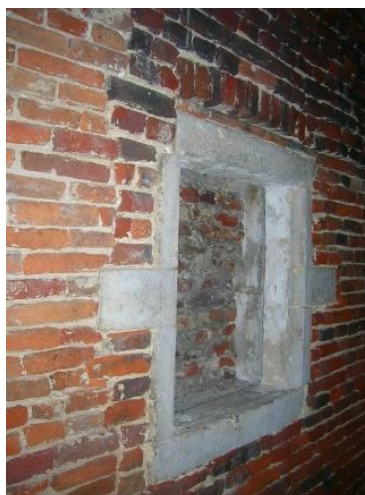
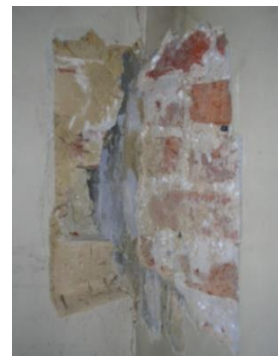
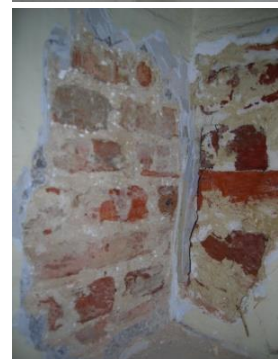
- Verder valt het op dat er drie verschillende muurdelen rondom het raam zitten (*afbeelding 39*)
  - o links van het raam is duidelijk een verticale hernemingsnaad over de gehele hoogte: dit is de overgang tussen de woning en gasthuiszaal

- Het lijkt er op dat het raampje werd uitgekapt en ingepast in de achtergevel van de zaal en dit samen met de plaatsing van een spiltrap. (*afbeelding 39 en 40*)

- Het metselwerk van de trapkoker verschilt zowel qua baksteen als bepleistering van de rest van de apotheek. Het gaat om een ander formaat en verband en om een zeer dunne bepleistering in plaats van de klassieke tweelagige bepleistering. (*afbeelding 41 en 42*)

Afbeelding 39 en 40: raam ter hoogte van de spiltrap (links en midden)

Afbeelding 41 en 42: metselwerk trapkoker (rechts)

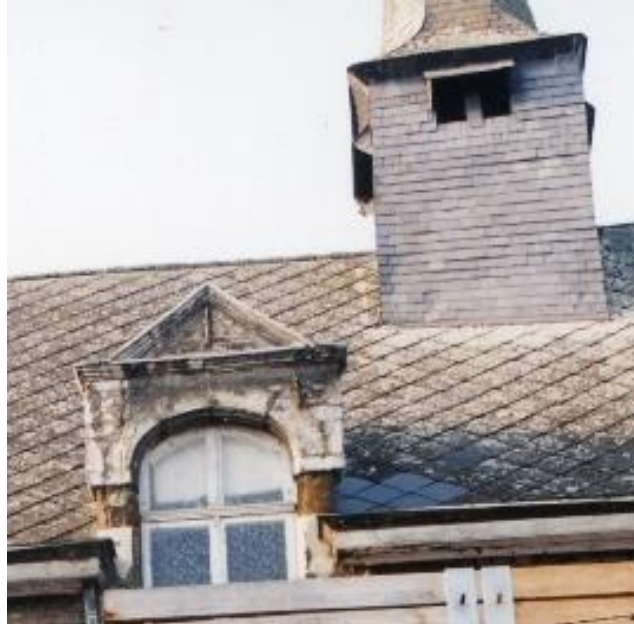
Een van de twee dakkapellen van de tekening (*afbeelding 43*) werd behouden of naderhand verbouwd, ze stemt qua situering, afmetingen en vormgeving goed overeen met de huidige dakkapel van het oksaal. (*afbeelding 44*) Stilistisch is de bekroning van de dakkapel niet in overeenstemming met de latere verbouwing van de kapel (1780). Het lijkt er sterk op dat bij de verbouwing van het oksaal de dakkapellen werden verbouwd en dat de linkse werd weggelaten om plaats te maken voor het gestoelte van de zusters.

Afbeelding 44: foto huidige dakkapel

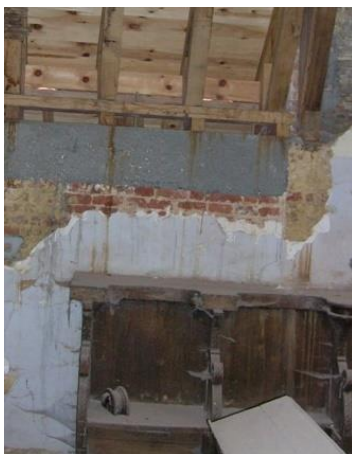
In de achtergevel zijn aan de binnen- en buitenzijde ook nog aanwijzingen van een gelijkaardige dakkapel (*afbeelding 45 en 46*). De dorpel werd later verhoogd omwille van het dak boven de verbindingsgang omdat de ganse dakkapel op dat moment hermetst werd. Enkel de oorspronkelijke dorpel in witte steen en de aanzet van de raambreedte is nog authentiek. In elk geval is het zeker dat deze dakkapellen werden opgericht samen met het dak, want de driehoekige zijstukken worden ondersteund door de dakstructuur, men kon ze dus onmogelijk behouden bij de aanpassingen van de spanten.

Afbeelding 45: sporen van een dakkapel in het oksaal

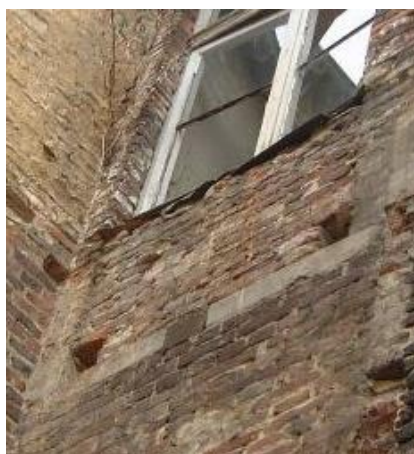
Afbeelding 46: sporen van een dakkapel in de achtergevel

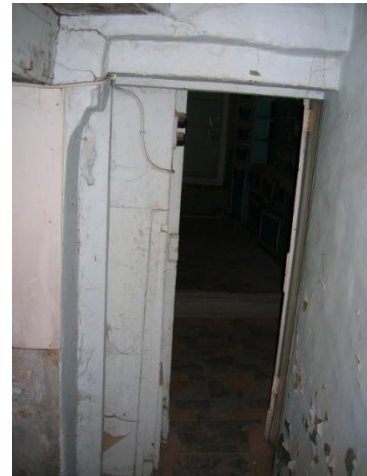
De huidige indeling en inrichting zijn echter niet volledig oorspronkelijk. De trap werd behouden, het deurtje naar de apotheek werd waarschijnlijk later toegevoegd. Het deurtje was eerst breder dan nu, het deurblad zelf werd later versmald in functie van de negentiende-eeuwse kastindeling met leggers. De kasten en toonbank zijn negentiende-eeuwse aanvullingen.

Afbeelding 47: deurtje naar apotheek

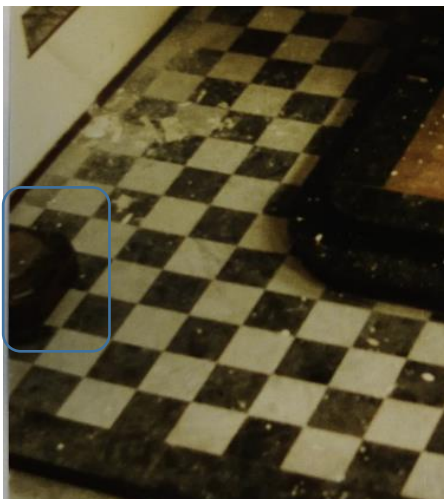
Toch is geweten dat de preekstoel van de Sint-Elisabethkapel wel van een trap voorzien was, maar deze kon later zijn toegevoegd (onwaarschijnlijk). Op een foto uit 1982 bleef samen met het deurtje en het baldakijn nog een voet als restant van de preekstoel staan. (afbeelding 21) Dit duidt erop dat de preekstoel met een voet steunde op de vloer en niet volledig zwevend was. Vermoedelijk werd de preekstoel meegenomen uit de vorige kapelfase voor 1780, en had ze een soberdere vormgeving, gelijkend aan preekstoelen uit de zestiende en zeventiende eeuw. (afbeelding 22) Dit alles is giswerk, op basis van fragmentarische foto's kan het uitzicht van de kansel niet worden gereconstrueerd.

Afbeelding 21: Restant voet

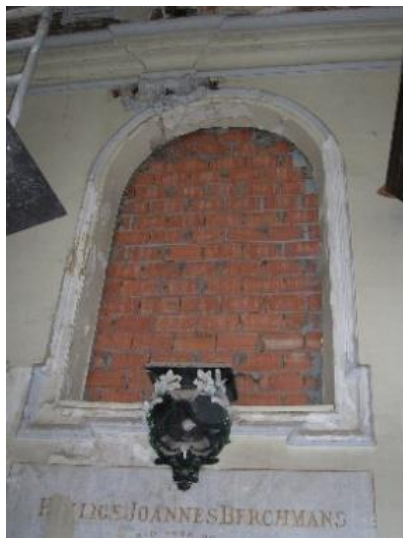
De **wandbepleistering** werd met kalkverf beschilderd. Het kleurenpalet was oorspronkelijk totaal verschillend van het huidige wit met lichtblauw-grijs. Er werd reeds een gedetailleerd en gespecialiseerd kunsthistorisch onderzoek<sup>18</sup> uitgevoerd waarin een beschrijving wordt gegeven van de **wandafwerkingen**. Op de scheiding van elke travee bevindt zich ter hoogte van de geprofileerde kroonlijst een half uitspringend kapiteel. Aan de straatzijde komen er drie segmentboogvormige vensteropeningen voor. Deze vensteropeningen hebben een geprofileerde omlijsting. De twee dicht gemetste vensteropeningen in de achtergevel zijn rondboogvormig maar hebben eveneens een geprofileerde omlijsting. Onder deze vensteropeningen bevindt zich een geschilderd penant. In het linkse penant staat de tekst 'Heilige Joannes Berchmans, bid voor ons'. Onderaan de vensteropening is er een houten console aangebracht met bloemen geornamenteerd. Mogelijk bevond zich in deze vensteropening het overschilderde schilderij dat nog aanwezig is in de kapel en stelt dit schilderij de H. Johannes Berchmans voor. (afbeelding 25 vóór sanering) Joannes Berchmans werd in 1599 te Diest geboren en werd in 1865 heilig verklaard. De tekst en schildering dateren dus van na 1865 en zijn vermoedelijk vroeg twintigste-eeuws. deel van het pleisterwerk was aangetast door de huiszwam en moest noodgedwongen gesaneerd worden. (afbeelding 26 na sanering)

Afbeelding 25: vóór sanering

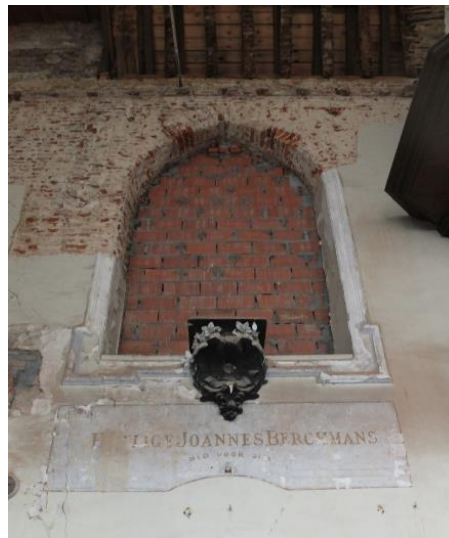
Afbeelding 26: na sanering

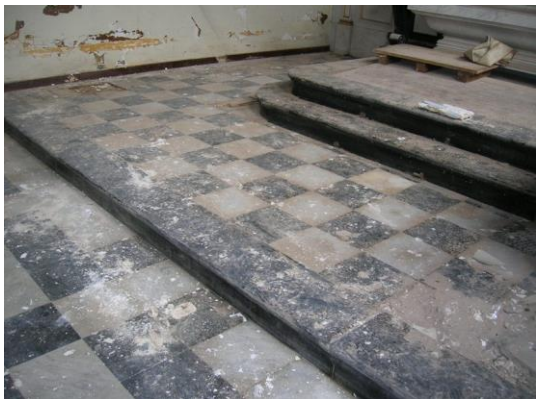
Afbeelding 41: vloer kapel (altaar)

De marmeren vloer verkeert momenteel in een redelijk slechte staat. Verschillende tegels zijn beschadigd, gebroken of verwijderd. Een deel van de schade is het gevolg van verzakkingen van de ondergrond, de tegels liggen namelijk in een kalkmortel op zand. De ondergrond zal gestabiliseerd moeten worden, om te voorkomen dat er nog meer tegels barsten en er waardevol historisch materiaal verloren gaat.

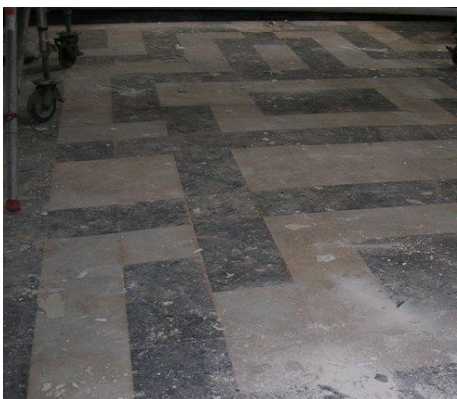
Afbeelding 42: vloer kapel (schip)

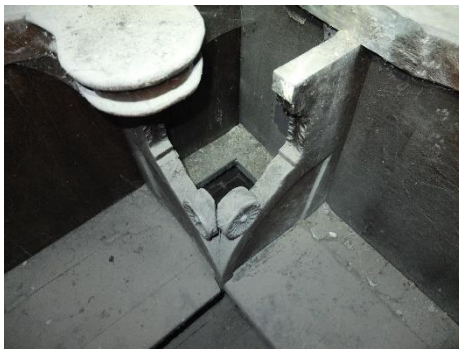
Het meubel verkeert in redelijk slechte staat. Behalve een grote vervuiling zijn er ook redelijk veel losse en ontbrekende onderdelen, zijn panelen gebarsten en zijn er sporen zichtbaar van uitvliegopeningen van houtborende insecten. Een snelle restauratie van het geheel is dringend nodig. Om met zekerheid te bepalen hoe oud het meubel is, kan dendrochronologisch onderzoek worden uitgevoerd.

Afbeelding 43: verstek

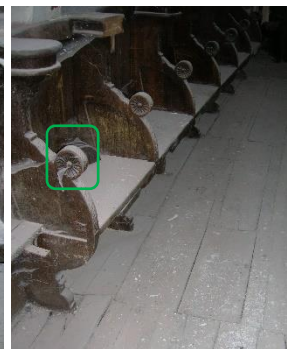
Afbeelding 45: overzicht

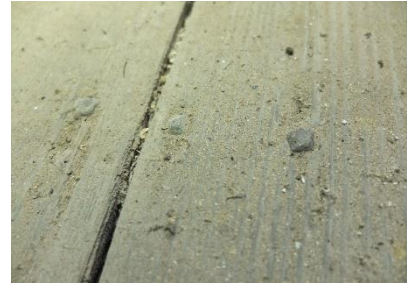
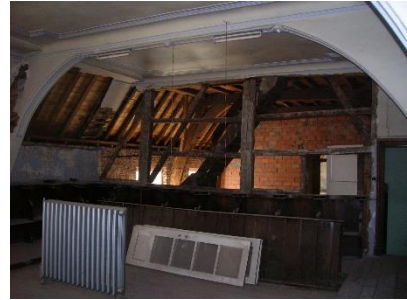
De **houten vloeren** van het oksaal zijn oude eiken planken, met hand gesmede spijkers. (afbeelding 46) De vloer is sterk vervuild en verzwakt, en is op veel plaatsen gebarsten. Een aantal planken zijn kromgetrokken. De **vakwerkwand** achterin het oksaal bleef behouden op de verdieping. (afbeelding 47) Er werd wel een bepleistering op latwerk aangebracht in samenhang met plafonds. Er is geen uitsluitel over de afbraak van de verdwenen tussenmuren tussen oksaal en de kerk, zijnde de oorspronkelijke kopse zijgevel. Als deze nog niet vroeger zou zijn uitgebroken gebeurde dit in elk geval in het kader van deze verbouwing.

Afbeelding 46: detail hand gesmede spijkers  
Afbeelding 47: vakwerkwand oksaal

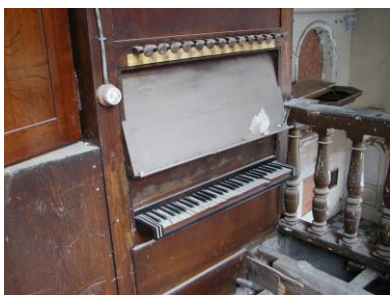
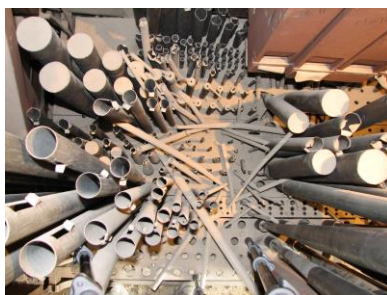
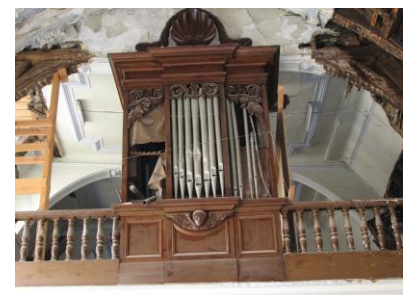
Foto's van het orgel, mei 2017 ©Michel Lemmens

Het orgel onderging – vermoedelijk aan het begin van de twintigste eeuw – enkele ongelukkige ingrepen, waarbij het oorspronkelijk pijpwerk vervangen werd door registers die het orgel meer in romantische stijl moesten doen klinken. Niettegenstaande blijft het orgel van significante historische waarde en moet dan ook gerestaureerd worden.<sup>22</sup>

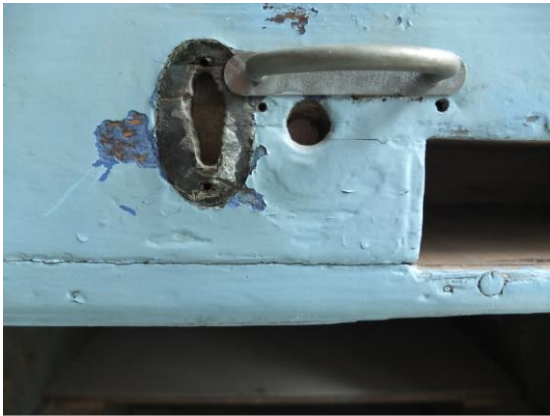
Afbeelding 62: vroeger sleutelgat en andere sporen

De middenste lade van de balie kon vroeger op slot worden gedaan. Het oude sleutelgat was voorzien van een ovaal sleutelplaatje, gelijkaardig aan de sleutelplaatjes van de kastdeuren van de wandmeubilering. Aan het ontbreken van verflagen kan besloten worden dat de ovale sleutelplaatjes origineel zijn. (afbeelding 62-63) Verder zijn nog een aantal andere sporen zichtbaar, zoals bijvoorbeeld vroegere hechtingspunten van grepen en een halfronde uitslijting in het hout, gelijkaardig aan slijtsporen op de kastdeurtjes (handvat met slinger).

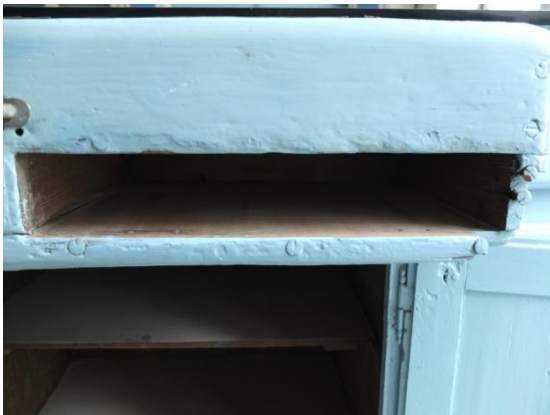
Afbeelding 64: uitsparing in ladefront

Verder ontbreekt een deel van het ladefront van de middenste lade. (afbeelding 64) Op het eerste zicht lijkt dit op een beschadiging, maar een aantal elementen wijzen erop dat dit waarschijnlijk een aparte kleinere lade was. De kanten zijn namelijk recht afgewerk en de verdeling van de grote lade vertoont diepe en ondiepe vakken. (afbeelding 65) Achter de ondiepe vakken is een tussenschot aangebracht, tot waar de kleine lade kwam. Mogelijk was dit een lade met geld of een soort kassasysteem, dat na het sluiten van de apotheek verwijderd kon worden en veilig kon worden meegenomen. Verborgene/geheime lades is een veel voorkomend gegeven bij antieke kasten en toonbanken.

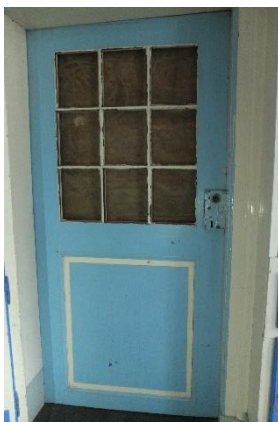
Afbeelding 66: deur 1

- 1 Deur naar de gang: houten paneeldeur verdeeld in twee panelen, onderaan een vast paneel, bovenaan een glazen invulling verdeeld in negen ruitjes. IJzeren sluitplaat. Het glas is weggenomen en de klink ontbreekt. (afbeelding 66)

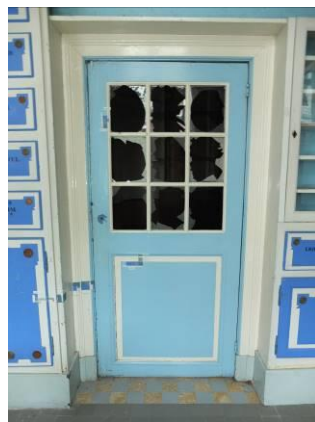
Afbeelding 67: deur 2

- 2 Deur naar zijkamer 1: van hetzelfde type als de deur naar de gang, maar heeft iets andere afmetingen. Al het glas is gebroken en de klink of draaiknop ontbreekt. (afbeelding 67)

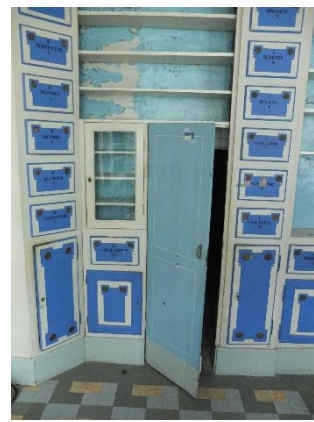
Afbeelding 68: deur 3

- 3 Deur naar de spiltrap: heel erg smal en laag deurtje. Zo klein mogelijk gehouden om zo weinig mogelijk kastruimte te verliezen. De huidige indeling en inrichting zijn echter niet volledig oorspronkelijk. Het deurtje naar de apotheek werd waarschijnlijk later toegevoegd en was oorspronkelijk breder. Het deurblad zelf werd later versmald om beter te laten uitkomen met de kastindeling met leggers. De deurgreep is niet origineel. (jaren 1920-1930) (afbeelding 68)

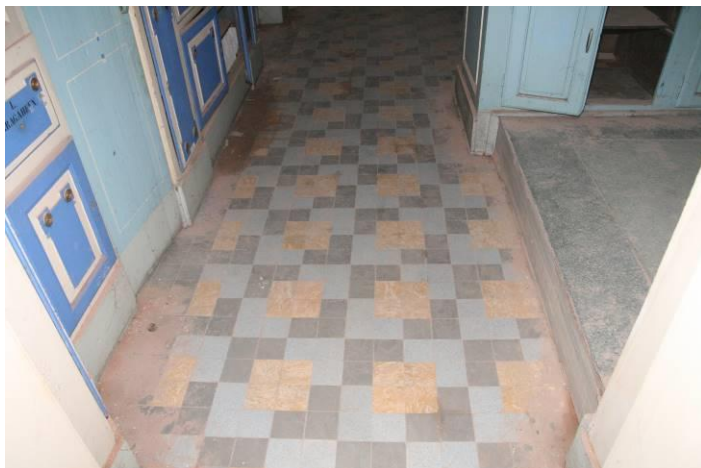
De **vloer** is momenteel afgewerkt met recentere in de kern gekleurde tegeltjes in gele, groene en blauwe kleur. De tegels werden in een patroon gelegd waarbij vierkanten van gele tegels worden omringd door L-vormen in groene en blauwe tegels. De vloer is erg vuil, maar lijkt verder in een goede staat te verkeren. (afbeelding 70) Voor de deur naar zijkamer 1 is er een wijziging in het tegelpatroon. Hier zijn gele en blauwe tegels in dambordpatroon gelegd. Dezelfde tegels werden ook gebruikt in de gang tussen apotheek en kapel. Onderaan lijkt de tekst 'made in Belgium' te staan. (afbeelding 71) De tegels zijn duidelijk recentere dan de wandmeubilering uit 1850. Welke vloer er omstreeks 1850 lag is niet bekend. Wel werden onder de

Afbeelding 70: Gekleurde tegeltjes apotheek

Het is belangrijk dat er tijdens de restauratie van de apotheek wordt nagegaan of onder de cementtegels van 1950 nog rode plavuizen bewaard bleven. Ook een demontage van de balie zal nieuwe informatie opleveren, want onder de balie zijn dezelfde plavuizen terug te vinden dan deze onder het podium. Met andere woorden kan men stellen dat de plavuizenvloer ofwel de vloer was die werd gelegd toen het meubilair werd geplaatst (ca. 1850) ofwel nog ouder was en men in 1850 de plavuizen bedekte onder een nieuwe vloer. Dit zou de kalkmortelssporen op de plavuizen onder het podium kunnen verklaren.

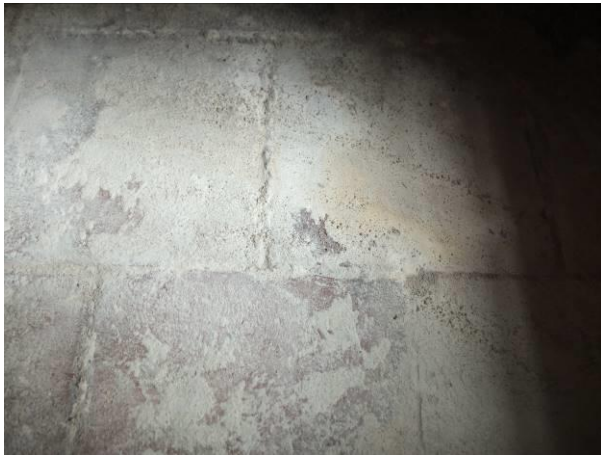
wandmeubilering en het podium restanten gevonden van een oude vloer in rode plavuizen. Er lijkt een verschil te zijn tussen de plavuizen onder het podium (afbeelding 72) en de plavuizen onder de wandmeubilering. Deze laatste zien er ouder en meer gesleten uit. (afbeelding 73) Na verder schoonmaken van de vloer en degelijk ontstoffen kan hierover uitsluitsel gegeven worden.

Afbeelding 72: Plavuizen onder het podium

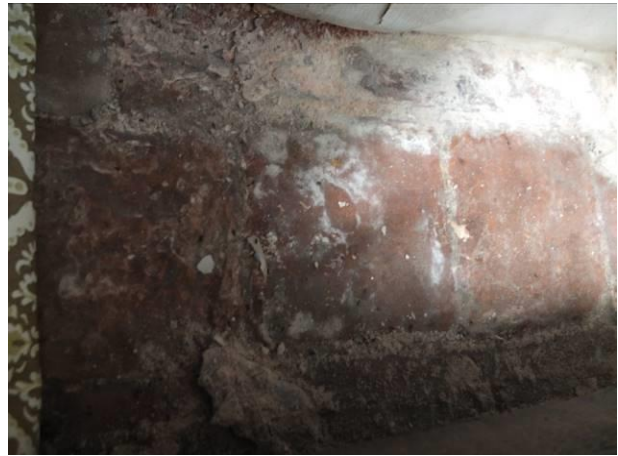
Afbeelding 73: plavuizen onder de wandmeubilering

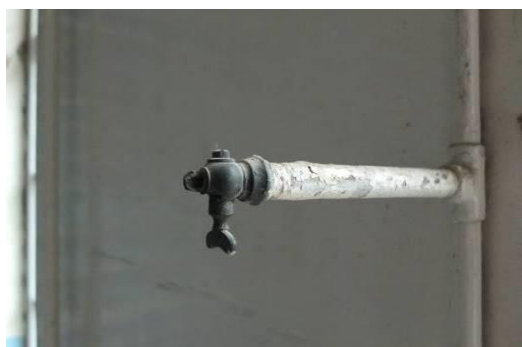
Verder zijn er **gasleidingen** bewaard, die een beeld geven hoe de apotheek werd verlicht. Aan de buitengevel was een wandarmatuur bevestigd, waarvan het kraantje waarmee men de gas kon regelen bewaard bleef. (afbeelding 76) Ook op het plafond zijn nog gasleidingen bewaard. Bij de introductie van de elektrische verlichting werden veel gasarmaturen verbouwd tot elektrische verlichting en werden elektriciteitskabels in de leidingen getrokken.

Afbeelding 76: relict gasverlichting
